RENSNING AF RØR FOR KALK

BoligNæstved

Stenstrupparken, Parkvej 102-138, 4700 Næstved

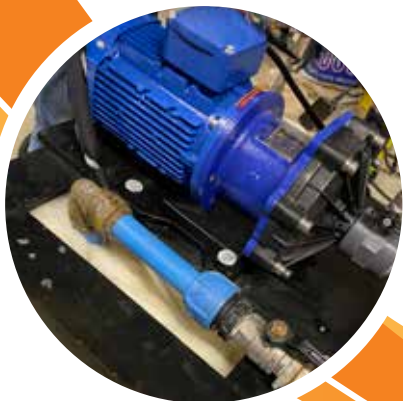
Fremvisning af rørstykke fra installationen, som var rensset og et rørstykke, som ikke var rensset.
